品質向上の為の取り組み

品質事故の水平展開

川本工業株式会社

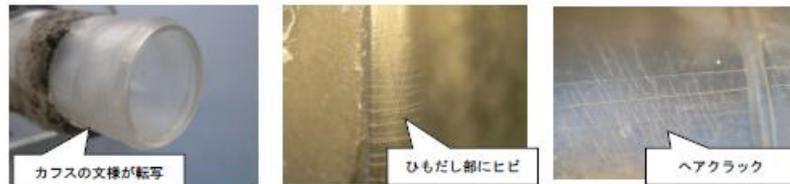
- 全59台の室内機のうち空調機本体とドレンホース接続部のドレン継手が折損していたものが5台、傷が発生していたものが8台、計13台に不具合が発見された。
- ドレン継手は室内機本体に付属した透明なABS樹脂製で、折損した5台のうち4台のものには円周方向にヒビが発生していた。

- ドレン継手にヘアクラックが発生しているものがあった。
- ドレン継手のホースバンドで締め付けられていた部分には、カフスの文様が転写されていた。
- ホースバンドがドレン継手のひもだし部にかかっているものがあった。
- ホースバンドの支持がないものがあった。
- ホースバンドを締め付ける際のトルク管理は感覚により行っていた。特に大きな力では締め付けはしていないとのことである。

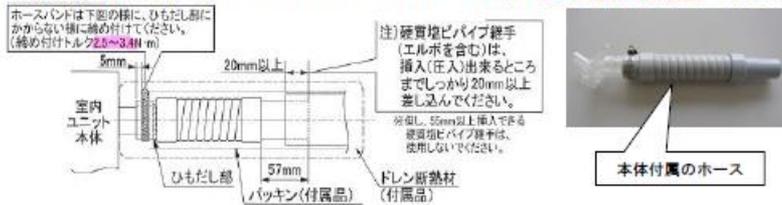
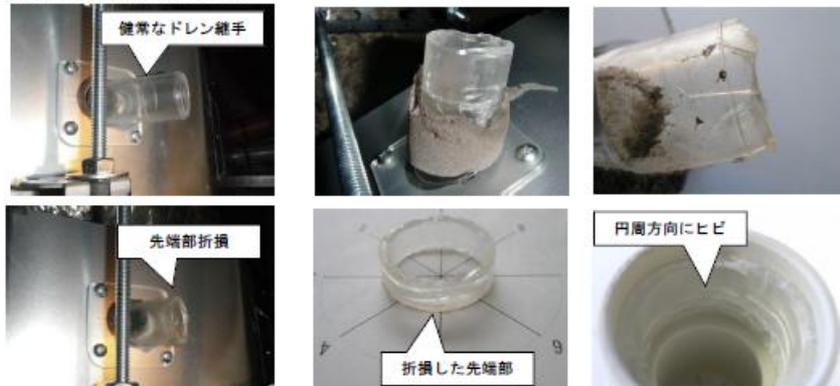
- ホースバンドは、ドレン継手のひもだし部にかからない様に締めつけるよう指示されている。
- メーカーの据付説明書ではドレンホースの締め付けバンドは2.5～3.4N・mで締め付けを指定している。
- 機器メーカーの見解では、カフスに含まれる可塑剤（フタル酸エステル：移行性）が、エステル系溶剤に対して劣勢なABS製のドレン継手に移行し、強度が低下したとのことである。
- 本体付属のドレンホースに使用されている可塑剤は、トリメリット酸（非移行性）である。

- 本体のドレン継手にカフスNDH-25C（ユーシー産業）を差し込み、ホースバンド（本体付属品）にて固定し、カフスと断熱ドレンホースNDH-25（ユーシー産業）を塩化接着剤にて接着していた。
- カフスNDH-25C（ユーシー産業）は、本来、塩化ビニル管と断熱ホースとを接着剤にて接続する部材であった。

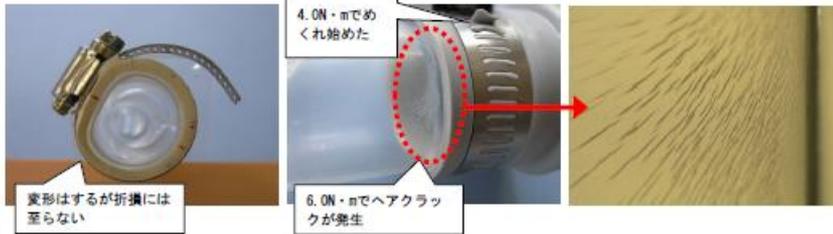
ホースバンドの締め付け実験

使用されていたドレン継ぎ手及び未使用品を試料として、ホースバンドを過大なトルクにて締め付けた場合、折損にいたるかを実験した。

メーカー推奨トルク2.5~3.5N・mに対し、8.0N・mまで締め付けたが、使用品・未使用品ともに、ヘアクラックは発生したが、折損するには至らなかった。

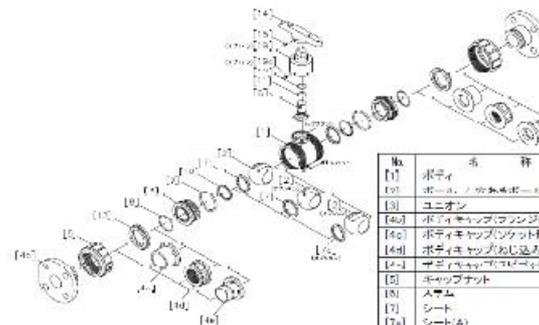
製品の詳細

キャップナットを締め込むことにより、Oリング (A) に面圧を与え、外部への漏水を防ぐ構造となっていた。

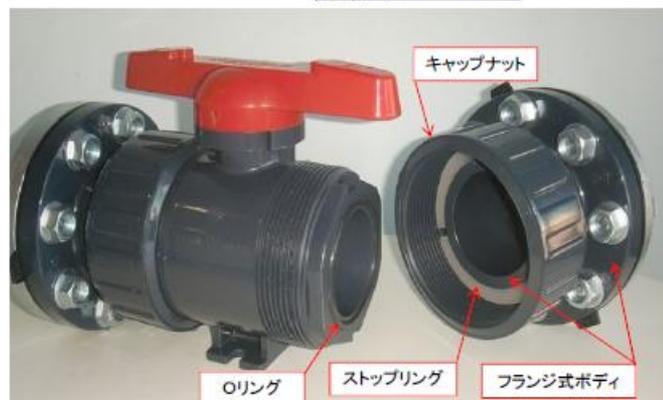
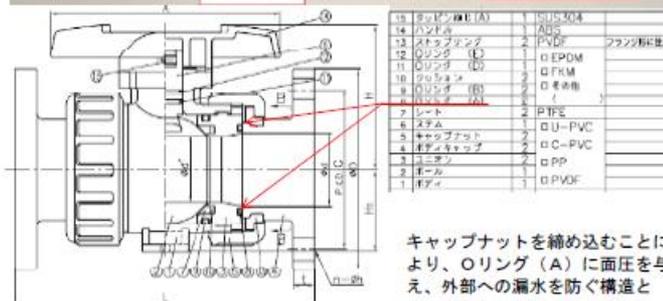
- 過去に純水装置を停止したことは何回もあったが、漏水の事例は無かった。(2010年1月-停電作業工事その他停電及び震災時も停止)
- 現地の状況 (2014.1.22)
 - 配管には上部に乗らないよう表示がされ、配管に過度な荷重が掛らないよう考慮されていた。
 - バルブ廻りには、抜け防止の為の支持がされていた。
 - 漏水が発生したバルブとその他のバルブとの周囲の環境に特別な違いは見受けられなかった。

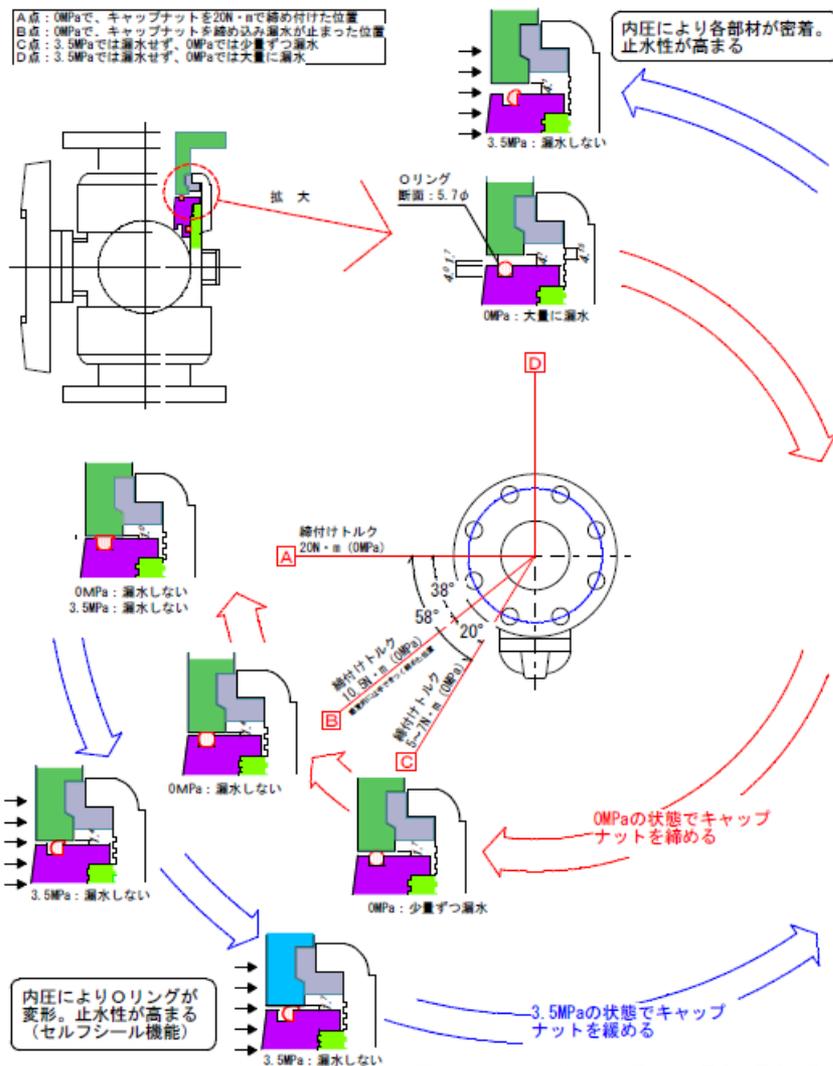
再現実験

キャップナットの締め付け具合により、圧力下では漏水しないが、圧力を抜くと漏水する位置があるかを確認する

メーカーの規定値20N・mで締め込む

0.35MPaまで昇圧

C点の位置の時、0.35MPaでは漏水しないが、減圧すると少量の漏水が発生

0.35MPaのままD点まで緩めても漏水しなかった。回転は非常に硬く治具をハムにて叩くことにより回転させた

本件では、キャップナットの締め付け状態を表す票線がなかった。施工時の段階で図-1のB~C点付近であった可能性がある。一般に塩ビ製品は、金属に比べ温度や圧力の変化による影響を受けやすい為、装置の運転・停止による温度・圧力の変化や、Oリングの摩耗により、施工後にキャップナットが緩んだ状態となった可能性もある。特に、管内に圧力が掛っている状態では、キャップナットは回転しにくく漏水もはずらいが、圧力が低下した場合や水等を抜いた状態ではキャップナットが緩みやすく、漏水も発生しやすいと考えられる。

メーカーによって締め付け状態の管理方法及び出荷時の状態に違いがある。今後、旭有機材では発注時に指定があったものに限って、最適な締め付け状態で合いマークを表示することとなった。発注時「トルク管理品合いマーク入り」と指定し、キャップナットを締め付ける場合には、合いマークの位置まで締め込むこと。又、その際、圧力が掛った状態では過大なトルクが必要となる為、必ず通水前に締め付けの確認を行うこと。参考までに、他の物件で発した塩ビ製バルブに関するその他の事故例を参考資料-1、今回の物件で今後実施することとなった点検項目を参考資料-2に示す。

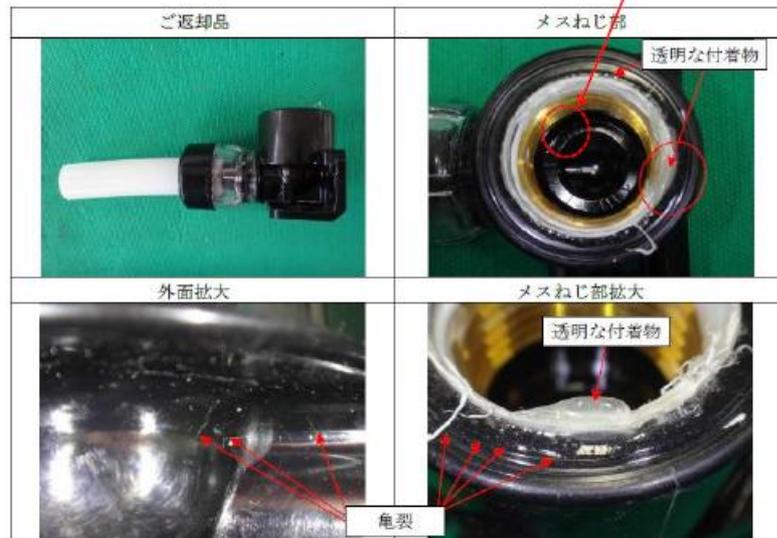
- ・2015/5月～12月にかけて、砲金仕様の座付き給水栓エルボが、ラインナップから外れていた。
- ・継ぎ手の内面及び側面に亀裂が発生していた。
- ・メーカーカタログでは液状シール剤を使用禁止としていたが、実際の施工では、シールテープを巻いた上に液状シール剤を塗布していた。

メスねじ部分から透明な付着物（塩ビ用接着剤）が伝わった影響で、内面にソルベントクラックによる亀裂が発生した（側面の亀裂については調査中）。

現時点では製品自体の不具合の有無等、詳細な原因は明らかになっていない。しかし、塩ビ用接着剤が本体樹脂部に悪影響を与えた可能性が高いと推測される。カタログに記載があるように、本体樹脂製の水栓接続部には**液状シール剤を使用しないこと**。また、樹脂製品全般、不要な接着剤・溶剤等に接触させないよう注意すること。

器具廻りの荷重やシール剤の管理を考慮すると、本体樹脂製の水栓エルボの使用は、リスクが高い。砲金仕様が販売中止となっていた期間は止むを得ないものの、砲金仕様が販売再開された後は、**本体樹脂製の水栓エルボは、使用禁止とする**。
