設備配管の腐食事例と、高分子材料の劣化について

須賀工業(株) 技術本部 中村 勉

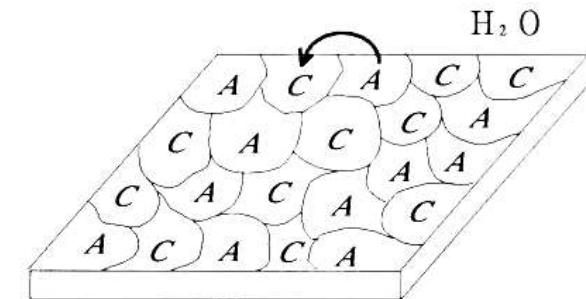
腐食の発生機構

- 金属が水溶液(電解質)に接している場合、金属はそれ自身あるいは環境の不均一などによって電位差が生じ、電位の低い部分が陽極(アノード)、電位の高い部分が陰極(カソード)となっている。
- そして、金属内では電子が、水溶液(電解質)内ではイオンが移動することで電荷を運び、陽極(アノード)と陰極(カソード)とからなる一組の電気回路が構成され、腐食電流が生じ、金属が溶解する。

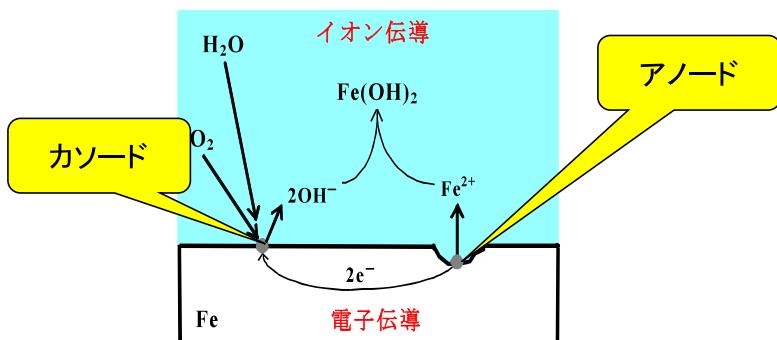
腐食の発生機構

アノード: 金属が腐食反応を起こす(酸化)場所
カソード: 酸素の消費反応を起こす(還元)場所

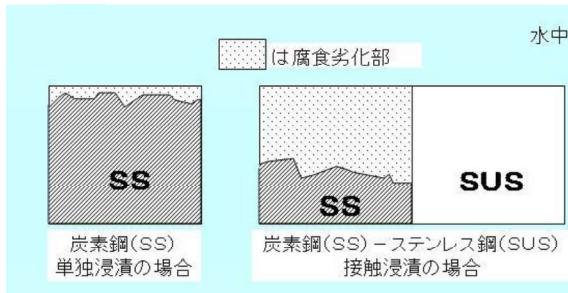
異種金属接触腐食

- 電解質中（水あるいは土壤等）において異なる金属を接続すると、異種金属間ににおいて電池回路が形成され、電位が低い（卑な）金属の腐食が促進され、その腐食速度は単独の場合より大きくなる。
- この腐食形態を「異種金属接触腐食」あるいは「ガルバニック腐食」と呼ぶ。

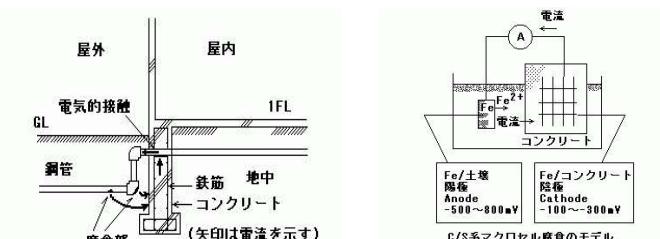
C/S系マクロセル腐食

- 設備関連の埋設配管で最も発生し易く、且つ問題になるのが、このC/S系マクロセル腐食であり、その腐食速度は他の腐食に比し著しく速く、竣工後3～4年で外面から貫通孔が発生する場合がある。
- 鉄筋・鉄骨の建物に引き込まれた配管が、貫通部や支持部で鉄筋コンクリート中の鉄筋に電気的に接触すると、地中に埋設された配管と、コンクリートの中の鉄筋との自然電位差(0.2～0.7V程度)により、マクロセルが構成され、地中の配管が陽極部となり激しく侵される。

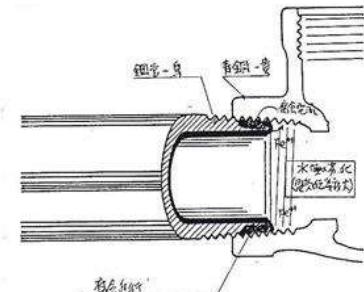
腐食事例

給水管(ライニング鋼管)

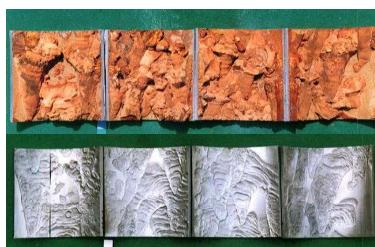
腐食事例
給水管

VLP25A

SGP(白)125A

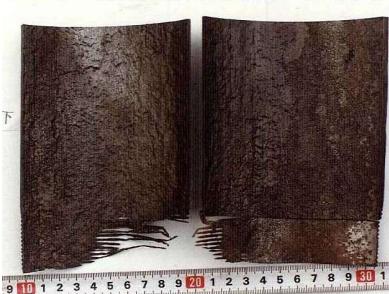
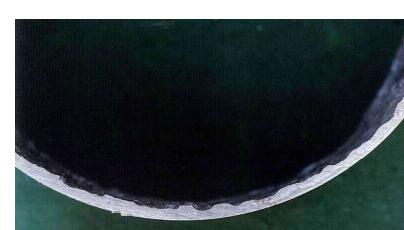
腐食事例
厨房系排水管

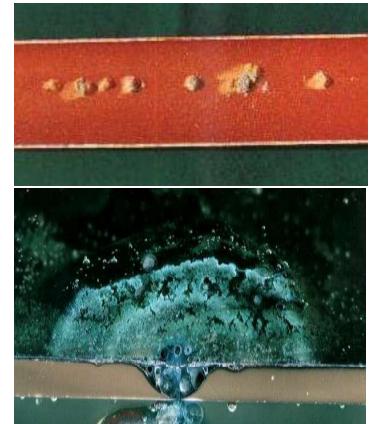
腐食事例
給湯銅管

孔食事例

CUP32A

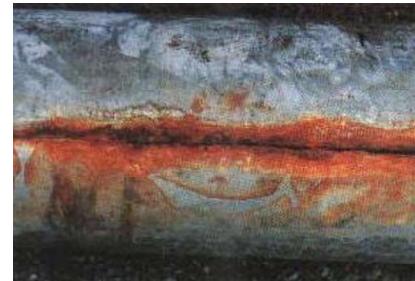
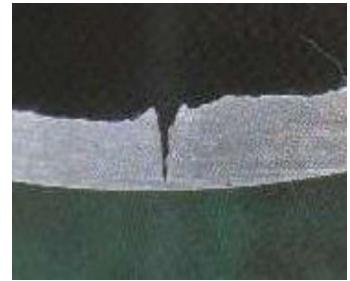
腐食事例
雑排水管 局部腐食

電縫鋼管 溝状腐食

外 面

断 面

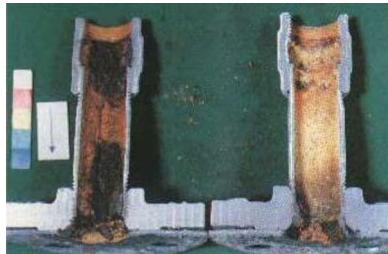
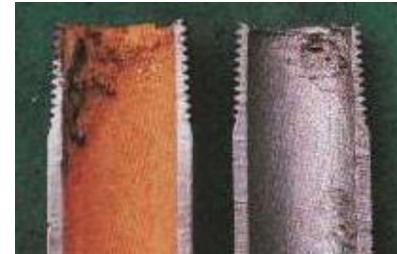
冷温水管 局部腐食

冷温水管[開放系]

内面

SGP(白)32A

ねじ部拡大

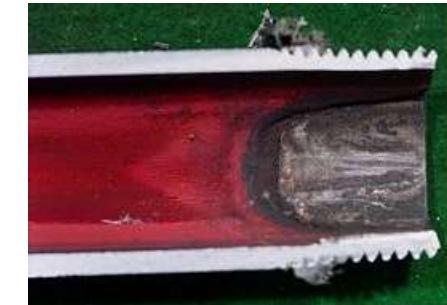
蒸気管 炭酸腐食

蒸気[還水管]

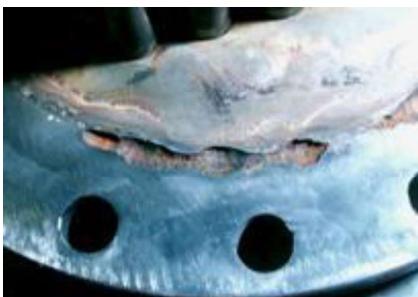
ステンレス管 局部腐食

隙間腐食

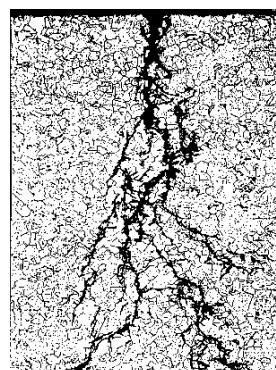
応力腐食割れ

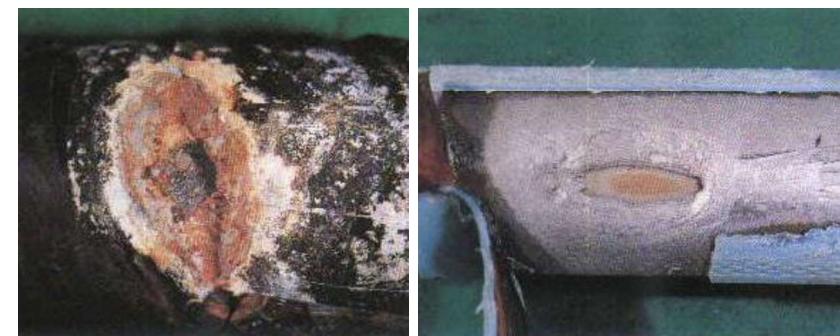
屋外埋設管 C/S系マクロセル腐食

給水引き込み管

SGP(白)

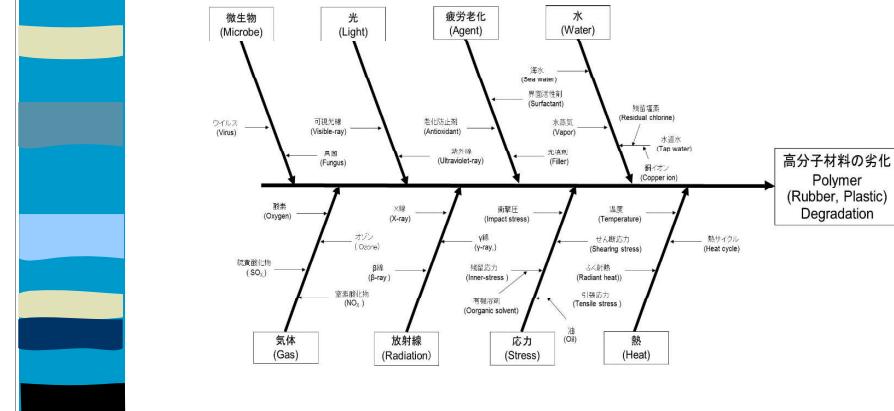
- 劣化を発生させる要因は、光劣化、水劣化、熱劣化、微生物劣化、薬品劣化などが挙げられ、特に溶剤ガスによる劣化や屋外やでの紫外線による劣化は、広く知られている。
- 劣化部に生じる破壊の種類は、脆性破壊、延性破壊、疲労破壊の3種類に大別される。
- 下記に、劣化を誘引する特性要因を整理し示す。

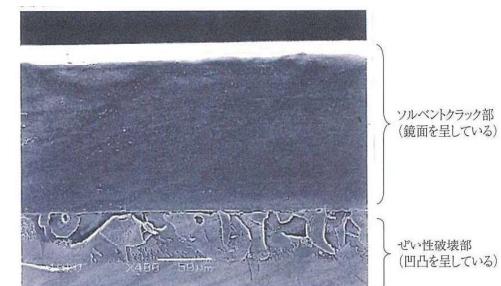
管軸方向に、割れが発生している

樹脂管の溶剤亀裂(ソレベントクラック)

溶剤亀裂(ソレベントクラック)のSEM画像

- 高分子材料と溶剤の分子極性が一致する場合に高分子と溶剤が接触すると、高分子内部へ溶剤が浸透して分子間を引き離し、さらに溶剤分子が浸入すると膨潤現象が生じ、分子鎖が溶剤中に分散浮遊し、溶解状態を呈する。
- このように高分子材料中に溶剤などが拡散浸透することによって、分子鎖間に存在するファンデルワールス力が失われ、分子間の剥離が生じてクラックに至り、これを溶剤亀裂(ソレベントクラック)と呼ばれている。
- 特徴としては、溶剤亀裂が発生した箇所は、鏡のような平滑面を示すとされており、走査型電子顕微鏡(SEM)により観察することができる。
- 合成ゴムでは、膨潤率がプラスチックなどに比べて高いことから、成型品の表面にキズなどがあると、膨潤とともにキズは広がり始め、最終的には母材ゴムの崩壊へと進行する。

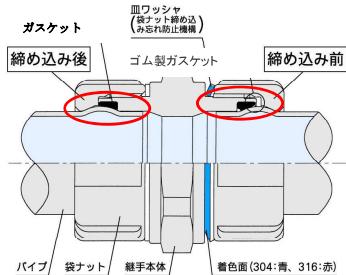
【差込式管継手】

【拡管式管継手】

【ドレッサ形スナップリング式管継手】

ガスケット

・接続箇所が可動しない部分の漏れを止める際に使用するもの

パッキン

・接続箇所が可動する部分の漏れを止める際に使用するもの

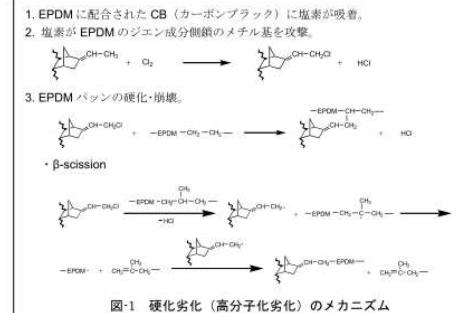
- 飲料水の安全性を確保するために水中に含まれている残留塩素によっても、合成ゴムに劣化が生じる。
- 汎用合成ゴムの一種であるEPDMにはカーボンブラック(CB)が40～50%も含まれ、CBが水中の塩素を吸着することによって劣化が生じる。
- 高濃度の塩素雰囲気下では、X線光電子分光(XPS)による分析からCl(2p)ピークが検出され C-Cl 結合の生成が認められる。
- 固体NMR(13C-NMR)では、ジエン成分側鎖の末端塩素化されたメチル基同士の架橋反応によって架橋密度が上昇して硬化劣化が生じ、クラックの発生、崩壊、脱落につながる(図-1 参照)。

図-1 硬化劣化(高分子化劣化)のメカニズム

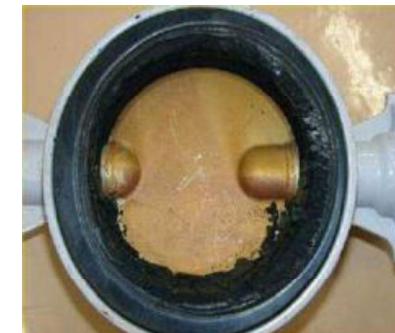
【給湯系統バタフライバルブ, EPDMシート, 使用後2年, 流体温度65°C】

- 混合水栓より、黒色の異物が流出し、クレームとなつた。
- 機械室内のメイン管に設置されたバタフライ弁のゴムシートが劣化し、止水機能も失っていた。
- 約120箇所のバタフライ弁を交換。

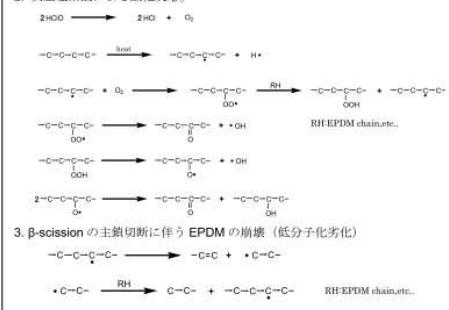
1. EPDMに配合されたCB(カーボンブラック)による次亜塩素酸の吸着。
 2. 次亜塩素酸による酸化反応。

図-2 軟化劣化(低分子化劣化)のメカニズム

- 水道水などの低濃度の塩素雰囲気下では、次亜塩素酸による酸化反応による $\text{C}=\text{O}$ 結合と主鎖切断による $\text{C}=\text{C}$ <結合が生じ、メチル基(-CH₃)が生成、その結果、架橋密度の低下に伴う軟化劣化を生じ表面層から水流によって微細な黒粉が流出する(図-2 参照)。

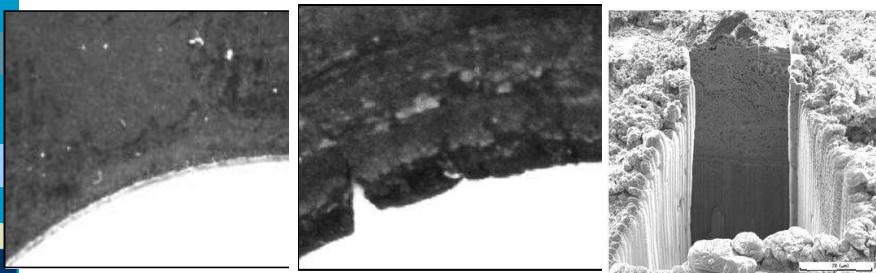
【給水系フランジパッキン, EPDMシート, 使用後3年, 流体温度20~45°C】

- 実験室の給水系統にて、フィルターに微細な黒色異物が付着するとのクレームが発生。
- 屋上設置の給水管(80A)に使用していたEPDM製フランジパッキンを回収し分析した結果、著しい劣化が認められ、接液部は柔らかい触感を示していた。
- 日射が当たる箇所のパッキンを全て交換。

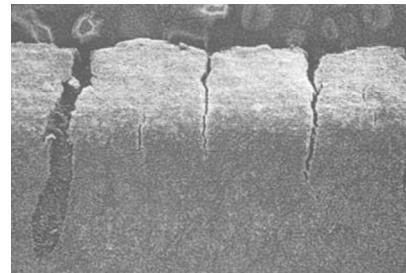
【給湯系、ライニング鋼管用継手, 管端止水EPDMシート,

使用後5年, 流体温度65°C】

- 宿泊施設の洗面器にて、混合水栓から黒色異物が流出した。
- さらに、その後、赤水も発生し、管継手を調査した結果、止水箇所に使用していたEPDM製シートに、著しい劣化が認められ、接液部は硬い触感を示し、亀裂が発生していた。
- 全ての管継手を全て交換。

現場から回収した管継手のEPDMシート

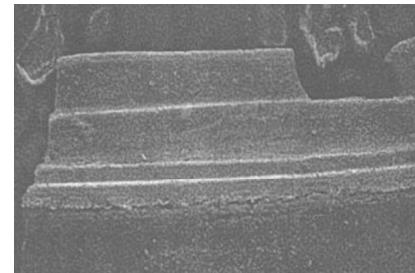
未使用品の管継手のEPDMシート

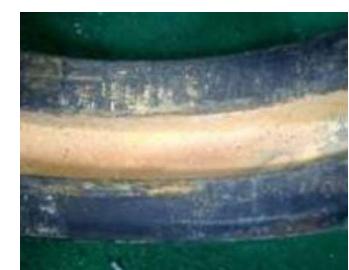
【温水系統ハウジング形管継手ゴムシート, 温水温度80°C, 使用後9年】

- 貯湯槽(銅コイル採用)の点検時に、温水配管の水抜きを行った際に、配管内部の水圧が低下すると共に、貯湯槽近傍の継手より漏水が発生した。
- EPDMパッキンを分析した結果、硬化劣化したEPDMパッキンが配管内部の水圧を低下させたときに、**反発弾性によるシール性能が発揮されずに漏水**に至った。
- **温水系統メイン管の管継手を全て更新。**

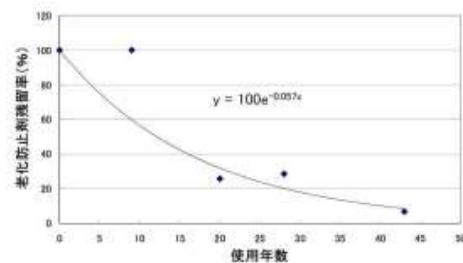
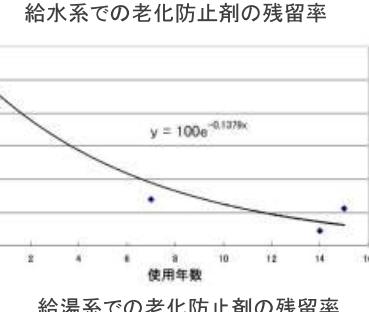
- これより、水環境に使用している高分子材料の耐久性評価について、実際に継手の止水箇所に使用されている、汎用合成ゴムを試料として評価する必要がある。
- 過去に調査した結果では、老化防止剤(酸化防止剤)の残留率が10%を下回ると、著しく強度が低下しており、給水系では40年、給湯系では17年経過すると10%に到達しており、このような経過時間を基に、継手の交換、システム更新を検討する必要があるのではないかと考える。
